**CONSEIL D'APPUI À LA RÉALISATION DES CONTRATS DE PARTENARIAT**

**Projet de construction de six (06) immeubles à  
Okolo-Yaoundé**

Les travaux de construction de six (06) immeubles de rapport à Yaoundé, au quartier Okolo, exécutés par le groupement GLOBAL ELEPHANTS/LES BATISSEURS REUNIS, dans le cadre du contrat de partenariat signé le 13 avril 2017, avec la Caisse Nationale de Prévoyance Sociale (CNPS), ont été réceptionnés le 27 mars 2020.

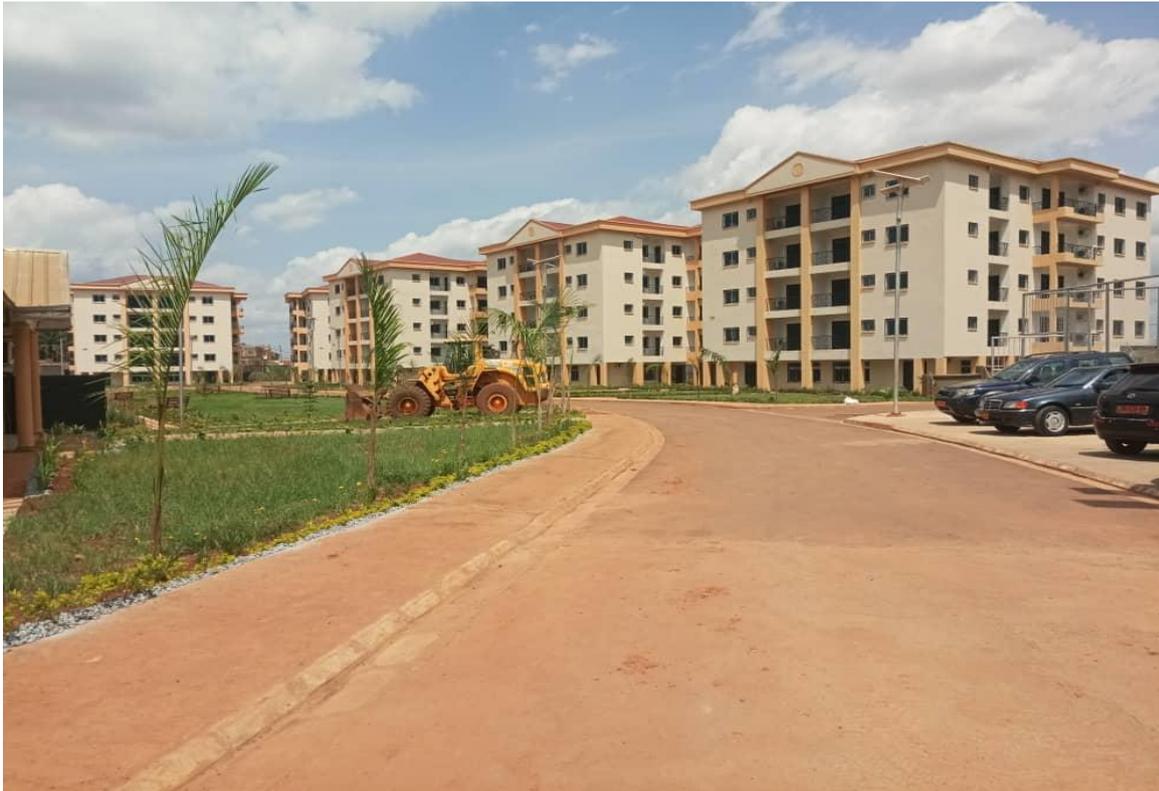
#### Une vue des cinq premiers immeubles

Les six (06) immeubles du complexe immobilier sont de type R + 4 et repartis en deux blocs. Le premier bloc en comprend cinq (05) organisés ainsi qu'il suit :

- *Rez de Chaussée (RDC)*
  - Deux grandes boutiques de 50 m<sup>2</sup>
  - Des locaux techniques et toilettes ;
  - Un local pour gardien ;
  - Une cage d'escalier ;
  - Un parking de 16 véhicules
- *Etage courant*
  - Deux appartements de type T<sub>5</sub> de 137 m<sup>2</sup> chacun comprenant : un séjour, une salle à manger, une cuisine, trois chambres, deux salles de bain, une buanderie et deux balcons ;
  - Deux appartements de type T<sub>4</sub> de 102 m<sup>2</sup> chacun comprenant : un séjour, une salle à manger, une cuisine, deux chambres, une salle de bain, une buanderie et un balcon ;
  - Une cage d'escalier.

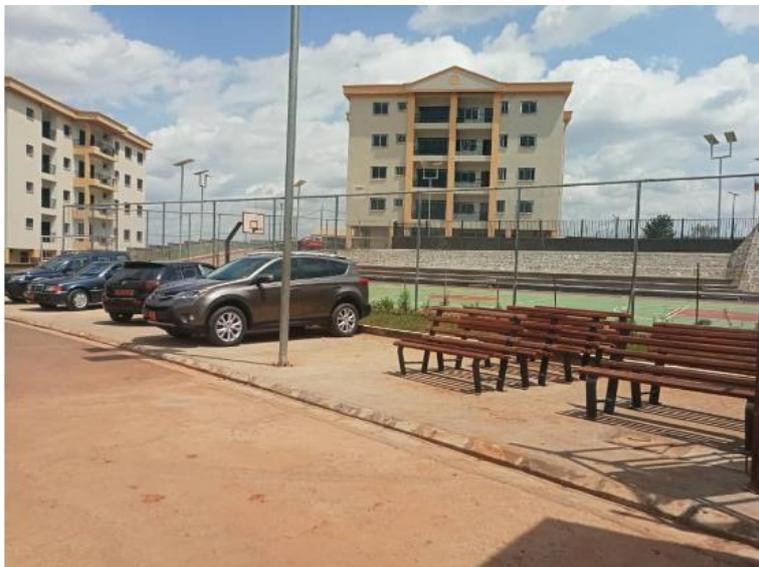
Le deuxième bloc du complexe immobilier ne comprend que le sixième bâtiment. Cet immeuble est à usage mixte. Un côté est réservé aux appartements à louer, pendant que l'autre est occupé par les bureaux de la CNPS.

Une vue du sixième immeuble

- Des locaux techniques ;
- Un local pour gardien ;
- Quatre appartements de type T5 de 137 m<sup>2</sup> chacun ;
- Quatre appartements de type T4 de 102 m<sup>2</sup> chacun ;
- Un parking de 8 véhicules ;
- Une cage d'escalier.

- Un hall d'accueil au RDC ;
- Des bureaux au RDC et aux étages ;
- Une salle de réunion au premier étage ;
- Une cage d'escalier

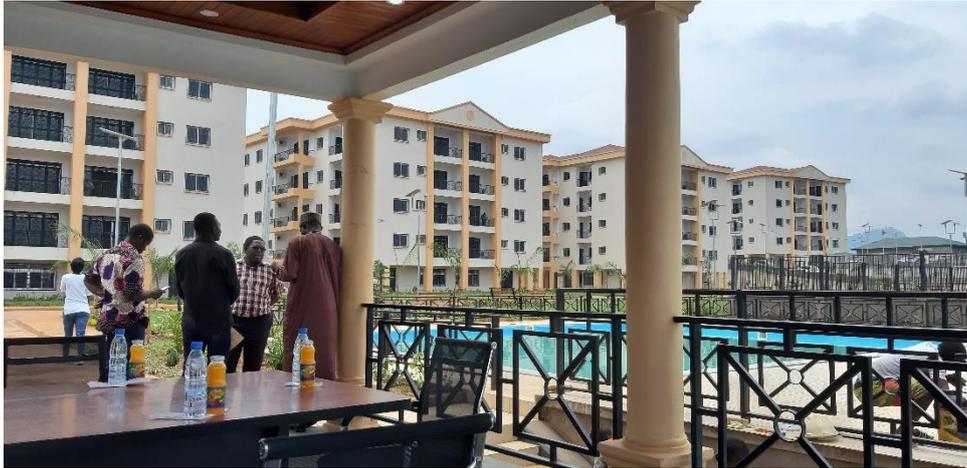
Pour se rafraîchir, ou tout simplement se divertir et se détendre, le complexe immobilier est équipé d'une piscine à deux bassins. Un bassin pour accueillir les enfants et les plus jeunes d'une profondeur de 40 cm, et un autre pour les nageurs confirmés d'une profondeur allant de 1,5 m à 2 m.

*Une vue de la piscine (bassin enfant)n de l'espace bar et des bâtiments*

Un espace convivial entre les deux bassins sert de bar. Le karaoké peut aussi se faire dans ce même espace en cas de besoin.

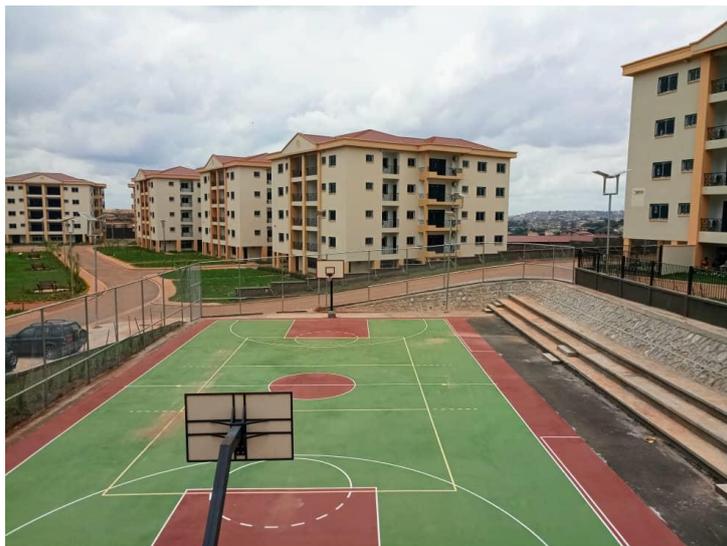
Toujours pour les activités sportives et récréatives des locataires du complexe immobilier, un terrain de basket-ball est aménagé à l'intérieur d'une enceinte grillagée.

*Une vue du terrain de basket-ball*
